ヒーローバンク アーケード 専用カード装填時の注意点

E1-1407 421-13231

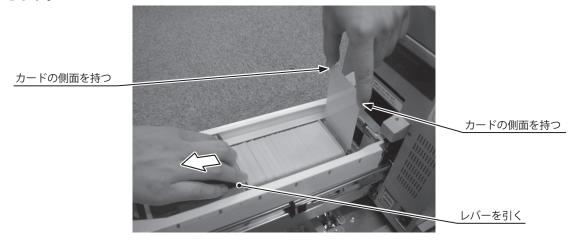
装填されている専用カードの底面にめくれがないか確認してください。

1 レバーを引きながら、装填されている専用カードの一番奥にあるカードの側面を持ち、抜きます。

専用カードの底面にめくれがないか確認します。

めくれがあるカード

3 めくれがある場合は、専用カードを取り除き、大切に保管してください。 めくれがない場合は、専用カードを元の位置にセットし直してください。
